Fachtagung NÖ Seilbahnen 2019

Lackenhof

Dipl.-Ing. Herbert PÖLZL

AMT DER NIEDERÖSTERREICHISCHEN LANDESREGIERUNG
Baudirektion – Maschinenbautechnik – Fachgebiet Fördertechnik

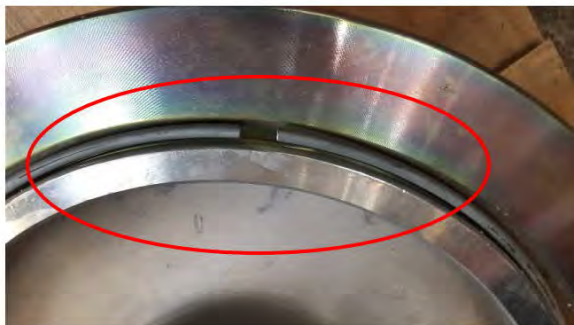
KD18008

Seilrollen mit nicht vollständig in der Nut liegenden Federringenden

Es sind Fälle aufgetreten, bei denen die Enden des Federringes für die Befestigung der Bordscheiben nach dem Zusammenbau nicht vollständig in der Nut waren und sich nachfolgend durch die betriebliche Belastung nach außen gebogen haben. Dadurch werden die Bauteile der Seilrolle einer örtlichen Mehrbelastung ausgesetzt und es besteht die Möglichkeit, dass das Federringende mit angrenzenden Bauteilen kollidiert.

- Wir möchten Sie daher auf die Sichtkontrolle auf ordnungsgemäßen Sitz der Federringe in den Federringnuten des Rollenkörpers bei den periodischen Kontrollen laut Betriebs- und Wartungsanleitung aufmerksam machen.

- Falls bei den Kontrollen Seilrollen mit nicht vollständig in der Nut liegenden Federringenden festgestellt werden, bitten wir Sie die betroffene Seilrolle in ordnungsgemäßen Zustand zu bringen.
- Wir bitten Sie um eine Information an den Doppelmayr Kundendienst.
